Opinnäytetyö (AMK)

KOY HEIDEKEN

– Historia ja korjausrakennusprojekti 2018

Raportti
KOy Heideken kellaritilat
Kosteuskartoitus
16.5.2016

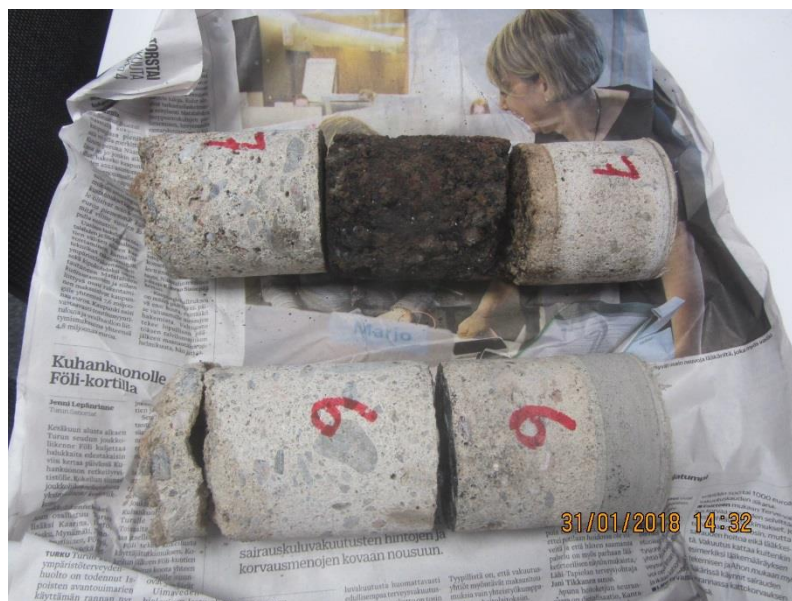
Kellarikerroksen alapohjasta timanttiporattiin seitsemän reikää, jotta erilaiset alapohjarakenteet saatiin selvitettyä (kuva 2). Rakenteet ja alapohjalaatan paksuus vaihtelivat suuresti, sillä laatta on aikanaan valettu maanvastaisena.

Kuva 2. Alapohjan timanttiporattuja kerroksia.

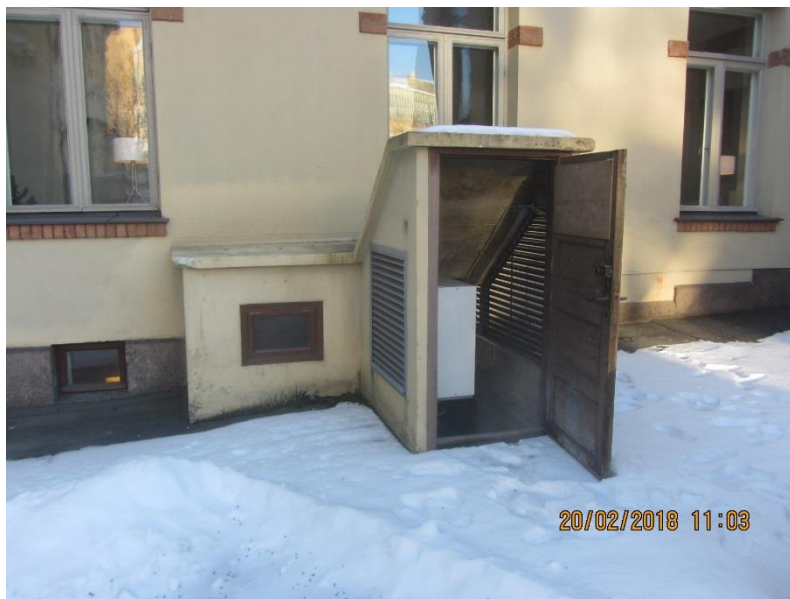
Kuva 3. Purettava sisäänkäynti.

Pääsisäänkäynnin vieressä oleva, kellarikerrokseen johtava porrasrakennelma puretaan kokonaisuudessaan (kuva 3). Rakenteen poistolle hankittiin myös museoviraston puoltava lausunto, koska rakenne on lisätty jälkeenpäin, eikä näin ollen ole alkuperäinen. Tilalle asennetaan sokkeliin graniittikivi, jotta paikkaus saadaan mahdollisimman yhteneväiseksi muun seinärakenteen kanssa.

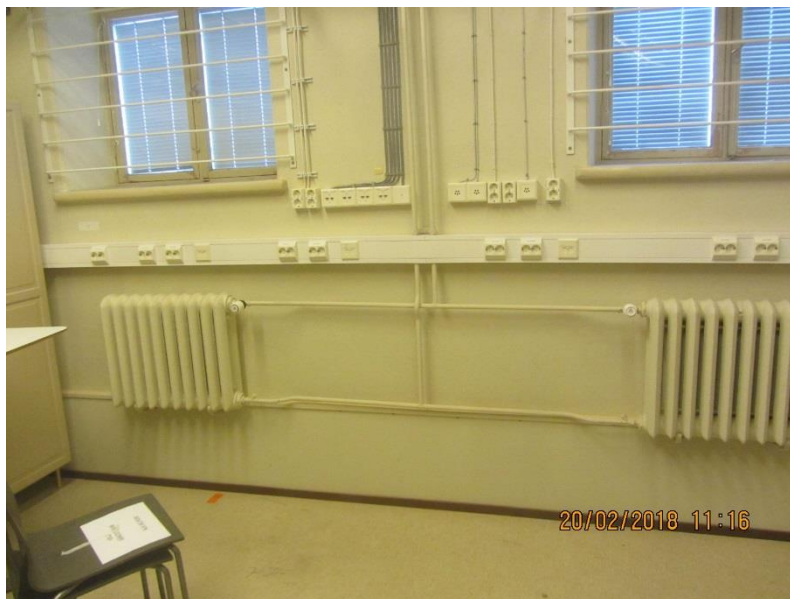
Kuva 4. Vanhat lämmityspatterit säilytetään, mutta poistetaan työn ajaksi. Seinän korjaus suoritetaan huoneesta riippuen noin 1 500 mm asti lattiasta ylöspäin.

Korjaushanke sisältää kellarikerroksessa ulkoseinien ja väliseinien pintamateriaalien ja tasoitteiden poiston, rakenteen kuivauksen, uudelleen tasoituksen ja pinnoituksen vesihöyrynavoimilla materiaaleilla. Nykyiset seinärakenteet ovat pääosin rapattuja ja osin levyverhoiltuja. Vanhat levyverhoukset puretaan ja korvataan pääosin rappauksella (kuva 4). Osassa tiloja maanvastainen alapohja uusitaan. Vanha alapohjarakenne poistetaan näissä tiloissa kokonaan ja tilalle rakennetaan uusi alapohja. Laattaliittymät tiivistetään. Tilamuutosten ja viemärinavauskohtien alueella uusitaan kevyet väliseinät. Alakattorakenne avataan ja tehdään tiiviyskorjaustyöt. Lisäksi lattia-seinä-väli pohjaliittymien ja läpivientien tiivistäminen tehdään sisäilman laadun parantamiseksi.

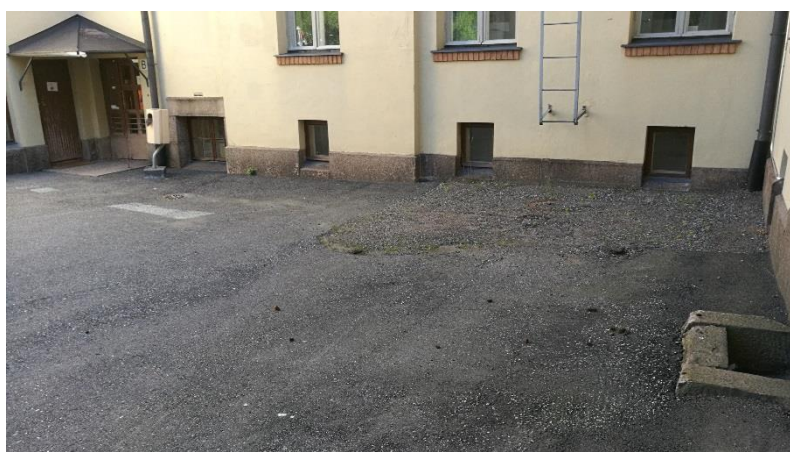
Kuva 5. Piha-alueen kallistukset korjataan ja piha asfaltoidaan uudelleen.

Ulkopuolella uusitaan salaojat kokonaisuudessaan. Kallioon timanttisahataan vesiura, johon salaoja asennetaan. Vesiura ohjaa samalla taloa päin viettävän kallion pintaveden pois. Työn yhteydessä uusitaan myös ulkopuolen veden- ja lämmöneristeet sokkelin ympärillä. Kaikille osin valetaan sokkelin pintaan (kuva 6) betonivalu, joka rajataan tehtyyn timanttiuraan. Betonipinta päällystetään bitumikermillä ja kermi ulotetaan timanttiuran pohjalle asti. Piha-alueen kallistukset korjataan samalla niin, että piha-alueen asianmukainen vesien poisjohtaminen varmistetaan (kuva 5). Myös pintavesikaivoja ja -kouruja lisätään.

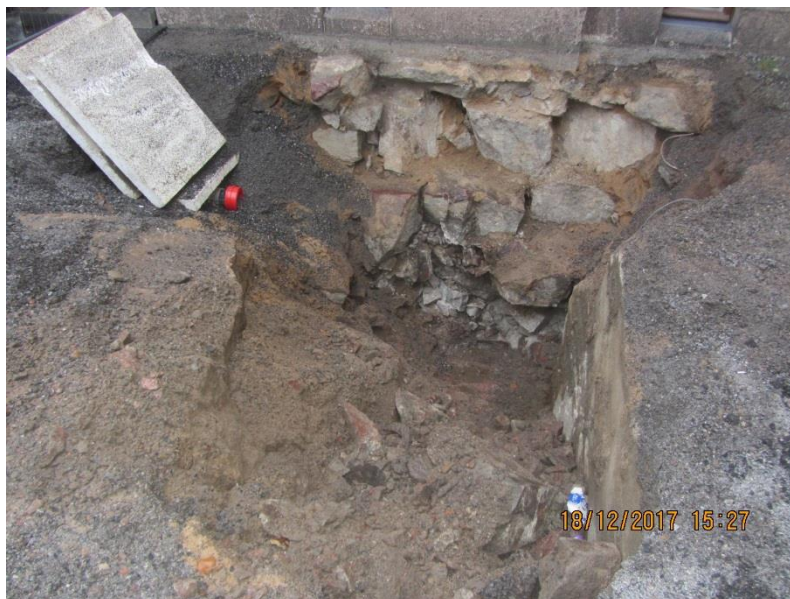
Kuva 6. Lohkaresokkeli tasoitetaan betonilla tasaiseksi ja tapitetaan kiinni perustuksiin. Betoni pinnoitetaan kermillä.

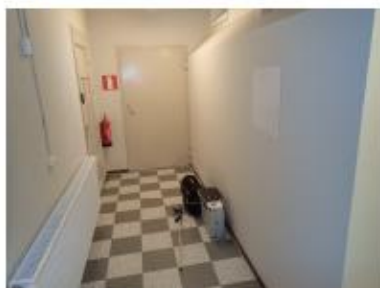
Kuva 1. Käytävä 007 maanvastaisen ulkoseinän levyrakenteinen kotelointi (oikealla).

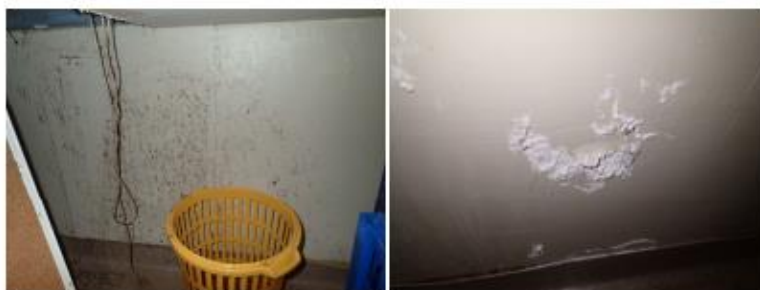
Suoritetussa pintakosteuskartoituksessa todettiin koholla olevia kosteusarvoja laajalti Sirkkalankadun suuntaisen siiven käytävässä ja huonetiloissa. Lisäksi maanvastaisten seinärakenteiden alaosissa todettiin yleisesti koholla olevia kosteusarvoja. Sisäpihan maanvastaisten levytetyn putkikoteloinnin (käytävä 007) tarkastusluukkujen kohdalla todettiin maanvastaisten seinien alaosassa kohonneita kosteusarvoja. Sepänkadun ylärinteen puoleisissa tiloissa koholla olevia kosteusarvoja todettiin sisäänkäynnin kohdalla lattian marmorilaatoissa, varastotilojen 4 ja 5 muovimatoilla päällystetyissä lattioissa ja osin väliseinien alaosissa, varastohuoneen 7 betonisessa lattiassa ja varastohuoneen 6 maanvastaisessa seinässä. Siivousvaraston lattiassa todettiin koholla olevia kosteusarvoja. Varaston väliseinässä on jälkiä vanhasta putkivuodosta. Varaston ulkoseinän pinnassa havaittiin myös aistinvaraisessa tarkastelussa mikrobikasvua.

Kuvat 2 ja 3. Siivousvaraston 010 seinässä havaittiin vanhan putkivuodon jälkiä. Maanvastaisten ulkoseinän pinnassa havaittiin aistinvaraisen arvion perusteella mikrobikasvua.

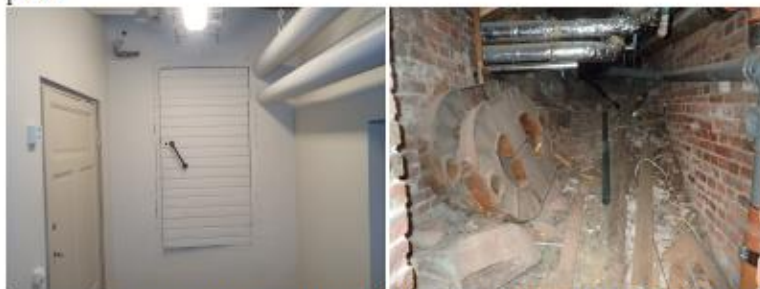
Merkkisavun avulla tarkasteltiin tilojen välisiä painesuhteita. Lattia- ja seinärakenteiden läpivientien kautta ei todettu tutkimushetkellä tapahtuvan ilmavuotoja. Sirkkalankadun suuntaisen siiven maapohjaisista tiloista todettiin virtaavan ilmaa käytössä olevien kellaritilojen suuntaan, seinien läpivientien ja ovien kautta. Siivousvarastossa olevan putkiläpiviennin kautta havaittiin myös ilmavuotoa alapohjatilasta huonetilan suuntaan. Kellaritiloissa todettiin orgaanisia materiaaleja mm. lautoja maapohjan päällä.

Kuvat 4 ja 5. Maapohjaisesta ryömintätilasta todettiin ilmavuotoja kellaritilojen suuntaan.

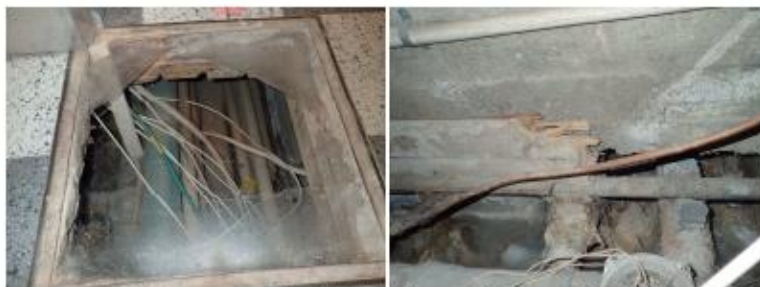
Ylärinteen puoleisten tilojen lattiassa on tarkastusluukut putkikanaaliin. Kanaalin pohjalla on orgaanista materiaalia. Tutkimushetkellä luukuista ei havaittu selkeää ilmavuotoa huonetilan suuntaan.

Kuvat 6 ja 7. Ylärinteen puoleisten tilojen lattiassa kulkee putkikanaali. Kanaalissa on eloperäistä materiaalia.
